Asbest erkennen – richtig handeln

suvapro

Sicher arbeiten

Typische Asbestanwendungen

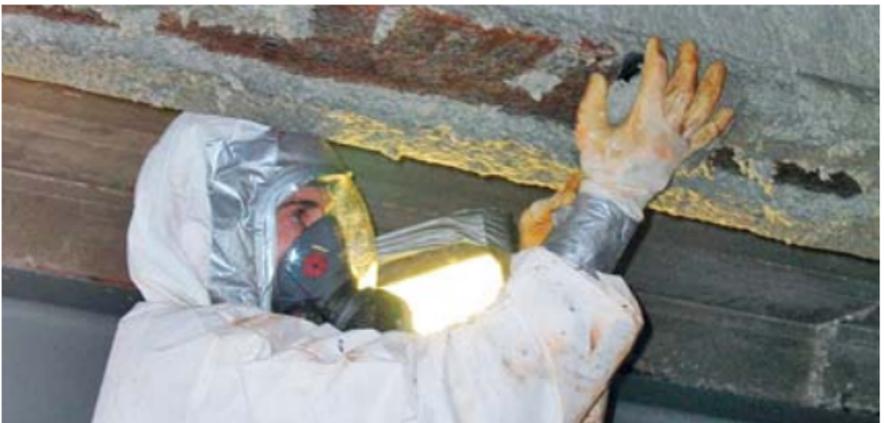
Asbestsanierung

Arbeiten an schwachgebundenen Asbestprodukten sind besonders gefährlich. Schon bei geringer Einwirkung lösen sich die Asbestfasern aus dem Verbund und führen zu hohen Faserkonzentrationen in der Luft. Arbeiten, bei denen grosse Mengen gesundheitsgefährdender Asbestfasern freigesetzt werden können, dürfen deshalb nur von Spezialfirmen ausgeführt werden.

Bei den festgebundenen Asbestprodukten werden in der Regel nur bei mechanischer Bearbeitung (Fräsen, Bohren, Brechen, Schneiden usw.) viele Fasern freigesetzt. Solche Arbeiten sind grundsätzlich zu vermeiden. Ansonsten müssen die in den entsprechenden Regeln der Technik beschriebenen Massnahmen eingehalten werden.

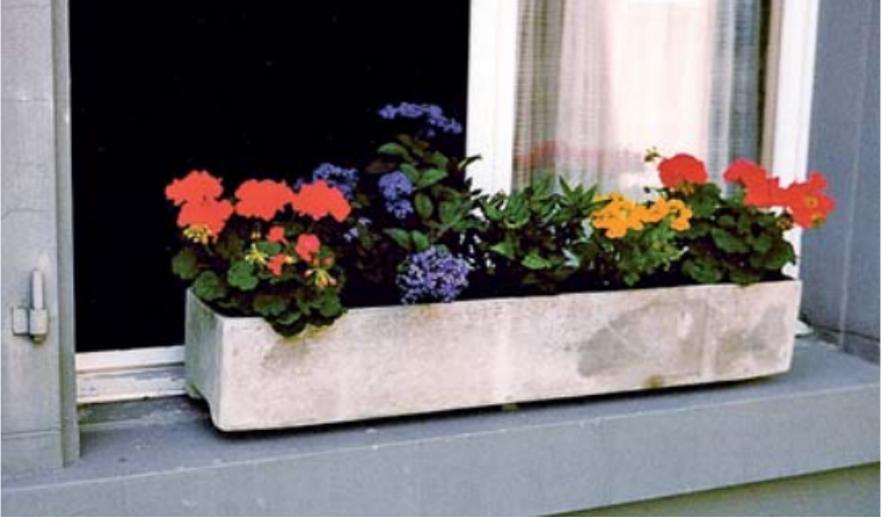
Blumenkisten aus Asbestzement

→ Ohne Beschädigung
keine unmittelbare Gefährdung.

→ Beim Beschädigen oder Reinigen
werden gesundheitsgefährdende
Asbestfasern freigesetzt.

Beschädigungen durch Bruch oder
durch mechanisches Bearbeiten ver-
meiden.

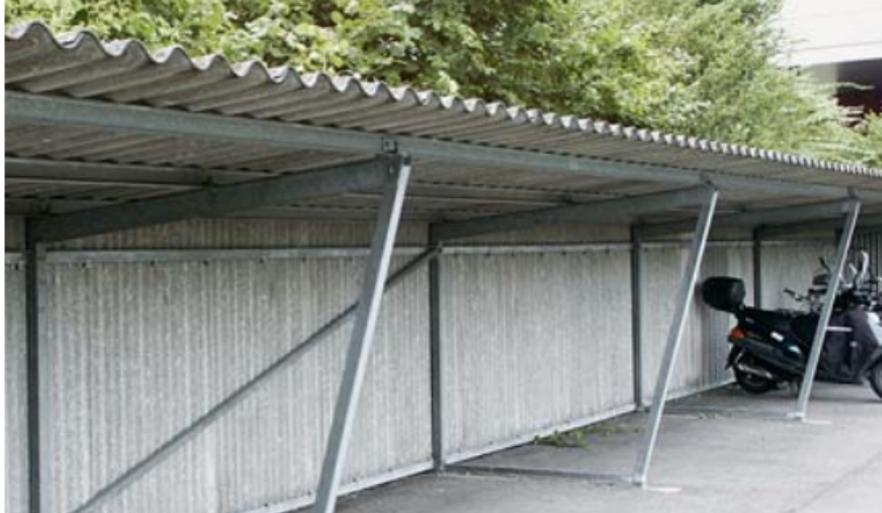
Fassaden/Dächer aus Asbestzement

Velounterstände, Gebäudefassaden usw.

→ Ohne Beschädigung
keine unmittelbare Gefährdung.

→ Beim mechanischen Bearbeiten
(Bohren, Schleifen usw.), beim Einsatz
von Hochdruckreinigern oder beim
Beschädigen werden gesundheits-
gefährdende Asbestfasern freigesetzt.

Beschädigungen durch Bruch vermeiden.
Erforderliche Schutzmassnahmen gemäss
Suva-Factsheet 33031 und 33047.

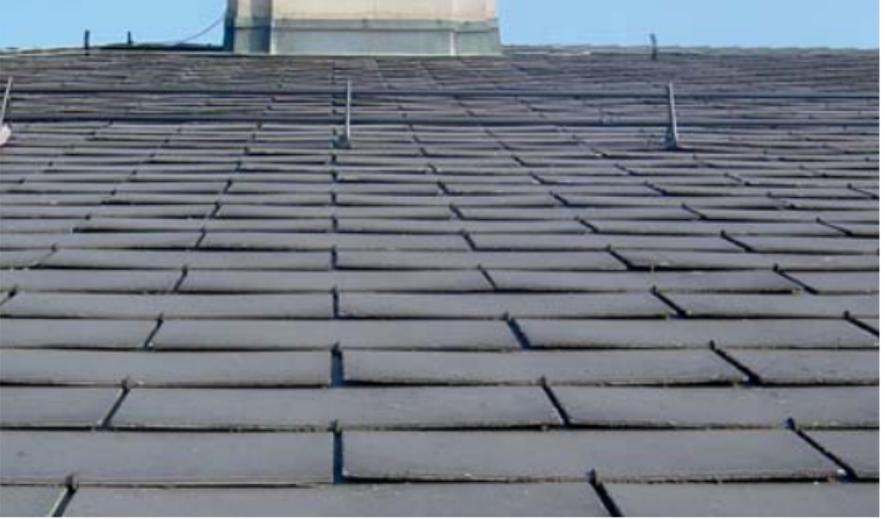
Dachplatten aus Asbestzement

Dachplatten, Fassadenplatten usw.

→ Ohne Beschädigung
keine unmittelbare Gefährdung.

→ Beim mechanischen Bearbeiten
(Bohren, Fräsen usw.), beim Einsatz
von Hochdruckreinigern oder beim
Beschädigen werden gesundheits-
gefährdende Asbestfasern freigesetzt.

Beschädigungen durch Bruch vermeiden.
Erforderliche Schutzmassnahmen gemäss
Suva-Factsheet 33031 und 33047.

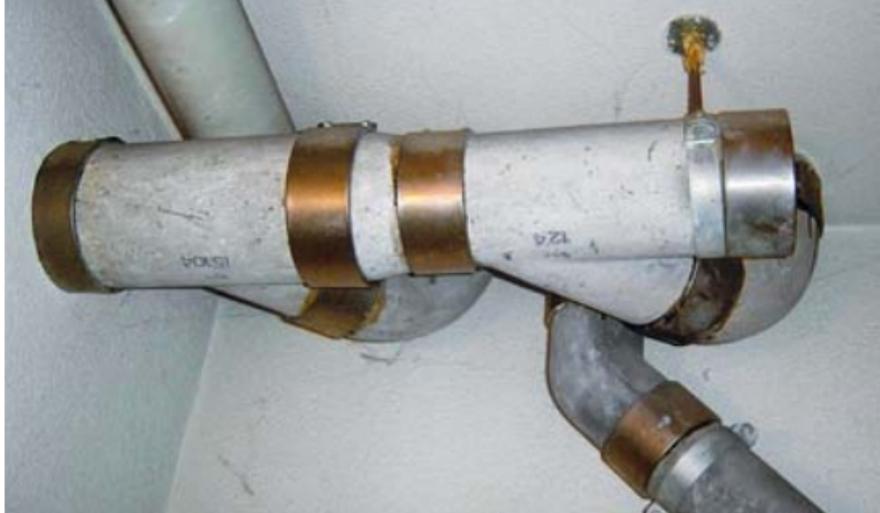
Rohrleitungen aus Asbestzement

Rohrleitungen sind häufig mit Farbe oder Bitumen überstrichen

→ Ohne Beschädigung
keine unmittelbare Gefährdung.

→ Beim Beschädigen oder mechanischen Bearbeiten, (z. B. Trennen mit Schleifmaschine) werden gesundheitsgefährdende Asbestfasern freigesetzt.

Arbeiten gemäss Suva-Merkblatt 84053 für Gebäudetechnik ausführen.

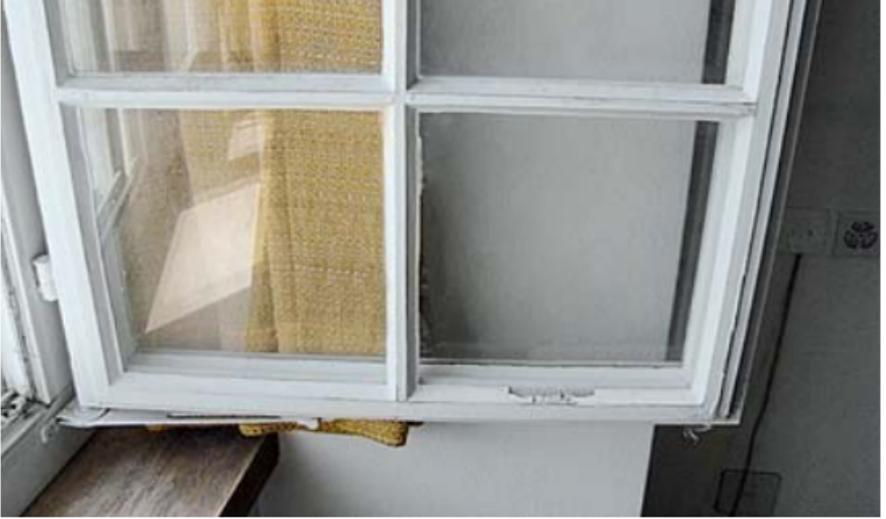
Asbesthaltiger Fensterkitt

Fenster- und Anschlagkitt (Leinölkitt)

→ Ohne Beschädigung
keine unmittelbare Gefährdung.

→ Bei mechanischer Bearbeitung können
grössere Mengen Asbestfasern freige-
setzt werden.

Arbeiten gemäss Suva-Merkblatt 84043
für Schreinerarbeiten ausführen.

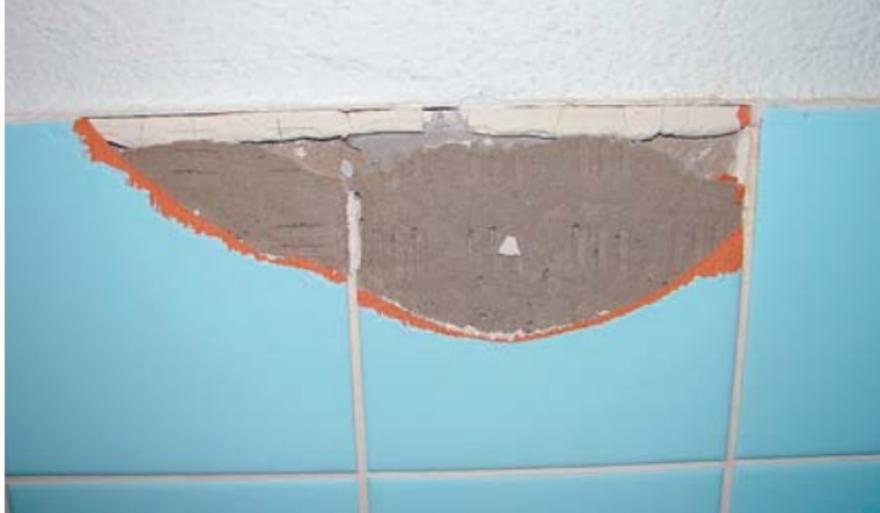
Asbesthaltiger Plattenkleber

Insbesondere an der Wand wurde asbesthaltiger Plattenkleber verwendet.

→ Ohne Beschädigung keine unmittelbare Gefährdung.

→ Beim Entfernen von Platten und insbesondere beim Schleifen von asbesthaltigem Plattenkleber können grosse Mengen Asbestfasern freigesetzt werden.

Arbeiten gemäss Suva-Merkblatt 84063 für Plattenleger/Ofenbauer ausführen.

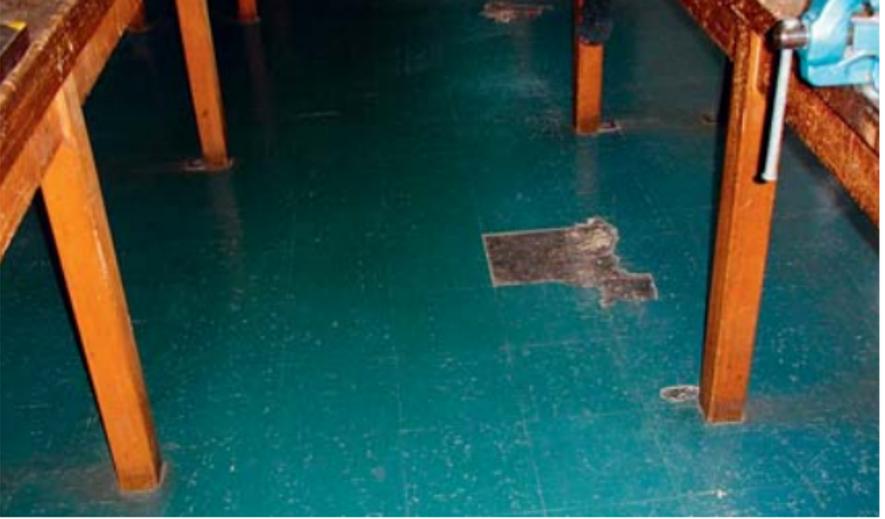
Asbesthaltige Bodenbeläge, festgebunden

Ein- oder zweischichtige Floor-Flex-Beläge.
Asbest im Kunststoff festgebunden. Belag
wurde als Platten oder in Bahnen verlegt.

→ Ohne Beschädigung
keine unmittelbare Gefährdung.

→ Beim Entfernen oder Beschädigen
können gesundheitsgefährdende
Asbestfasern freigesetzt werden.

Bodenbelag entfernen gemäss
Suva-Factsheet 33049.

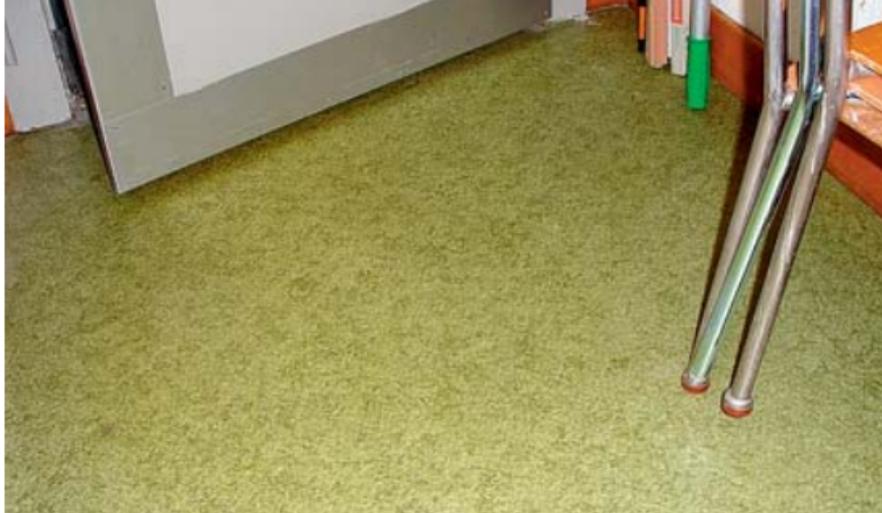
Asbesthaltige Bodenbeläge, schwachgebunden

Mehrschichtige Beläge (Cushion-Vinyl). Asbest schwachgebunden in der kartonartigen Schicht. Belag wurde vorwiegend in Bahnen verlegt.

→ Ohne Beschädigung
keine unmittelbare Gefährdung.

→ Beim Entfernen oder Beschädigen
können grössere Mengen gesundheits-
gefährdender Asbestfasern freigesetzt
werden.

Entfernung nur durch Suva-anerkannte
Spezialfirmen für Asbestsanierungen
(Suva-Factsheet 33050).

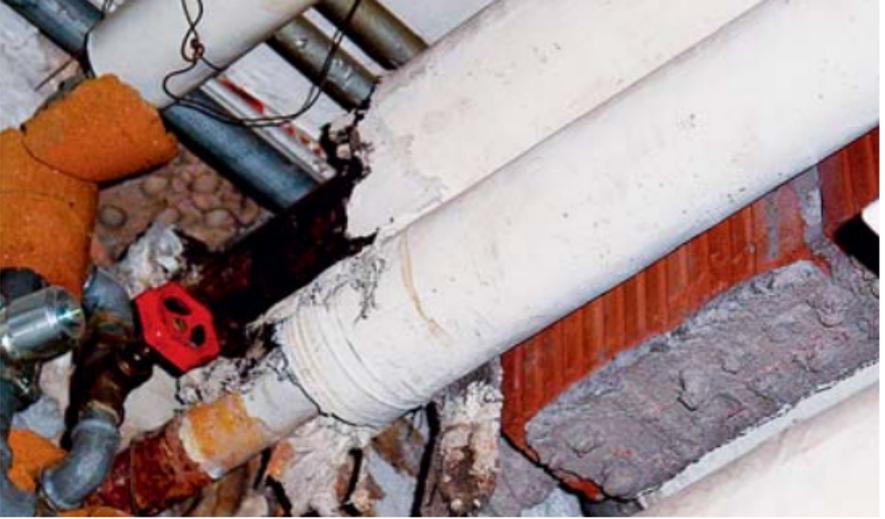
Asbesthaltiger Mörtel zur Rohrisolation

Mörtel ist häufig mit Jutegewebe umwickelt (in der Regel mit einem geringen Asbestgehalt)

→ Aus beschädigtem Material (z. B. durch Alterung) können lokal Fasern freigesetzt werden.

→ Beim Bearbeiten oder Beschädigen können grössere Mengen gesundheitsgefährdender Asbestfasern freigesetzt werden.

Arbeiten gemäss Suva-Merkblatt 84053 für Gebäudetechnik ausführen.

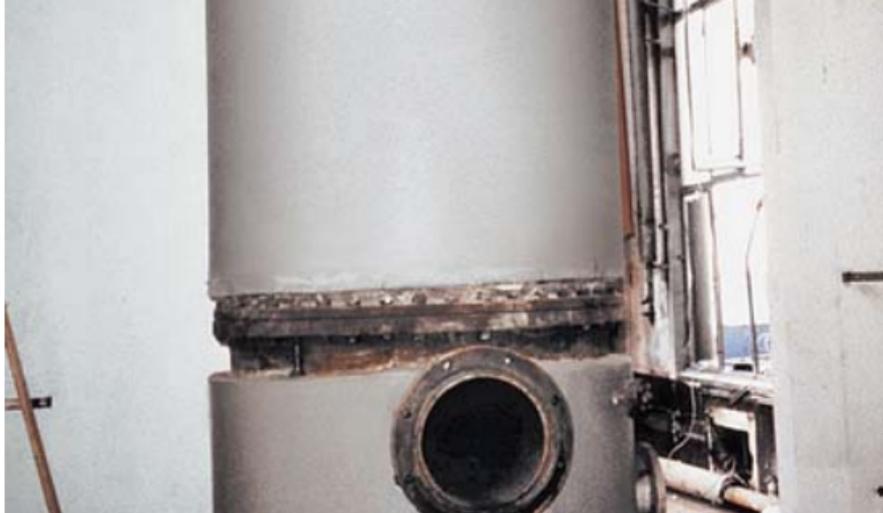
Asbesthaltige Kesselisolationen

Asbesthaltiges Isolationsmaterial ist häufig abgedeckt, z. B. mit Metallblech

→ Ohne Beschädigung besteht eine geringe Gefährdung durch Freisetzung von Asbestfasern.

→ Auch bei kleinen und kurzfristigen Arbeiten können grössere Mengen gesundheitsgefährdender Asbestfasern freigesetzt werden.

Arbeiten gemäss Suva-Merkblatt 84053 für Gebäudetechnik ausführen.

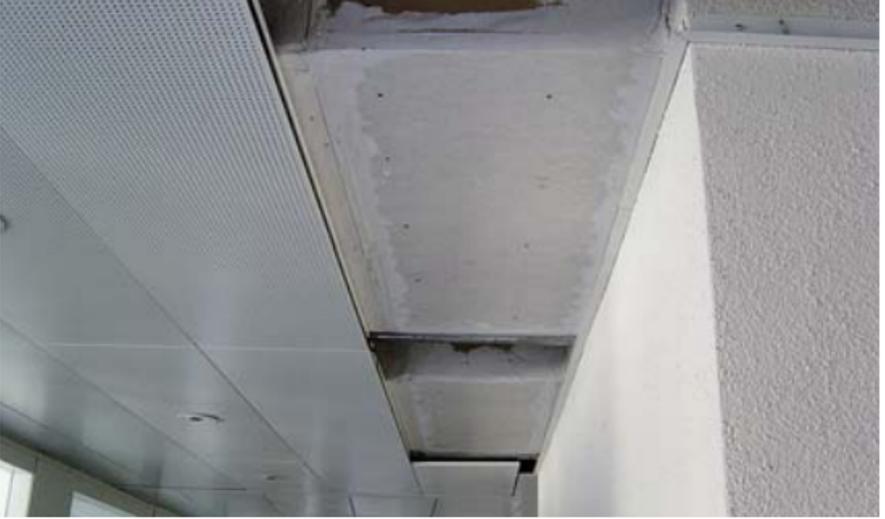
Asbesthaltige Pressplatten

Verwendung vielfach als Deckenplatten bei abgehängten Decken (in der Regel mit einem geringen Asbestgehalt)

→ Ohne Beschädigung keine unmittelbare Gefährdung.

→ Beim Bearbeiten oder Beschädigen können grössere Mengen gesundheitsgefährdender Asbestfasern freigesetzt werden.

Arbeiten gemäss Suva-Merkblatt 84052 für Maler- und Gipserberuf ausführen.

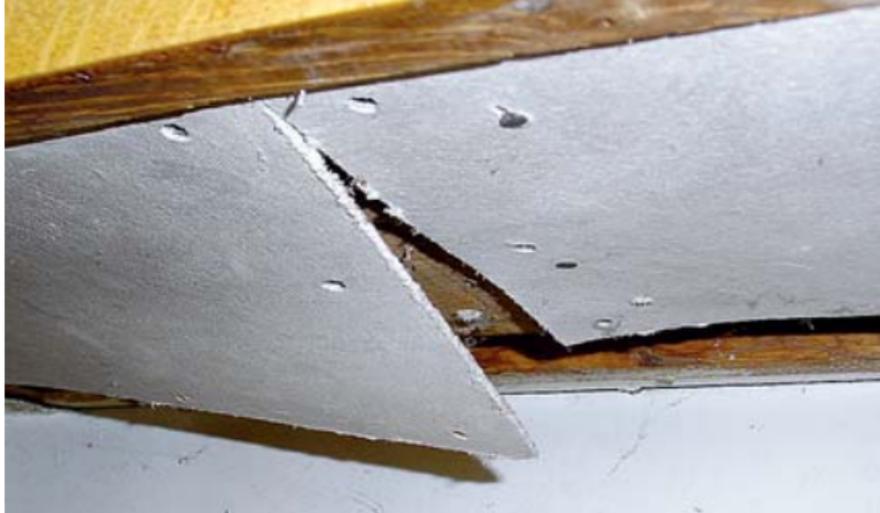
Asbesthaltige Leichtbauplatten

Brandschutzverkleidungen z. B. bei Radiatoren

→ Aus asbesthaltigen Leichtbauplatten können auch ohne mechanische Einwirkungen gesundheitsgefährdende Asbestfasern freigesetzt werden.

→ Auch bei kleinen und kurzfristigen Arbeiten können grössere Mengen gesundheitsgefährdender Asbestfasern freigesetzt werden.

Arbeiten gemäss Suva-Merkblatt 84053 für Gebäudetechnik ausführen.

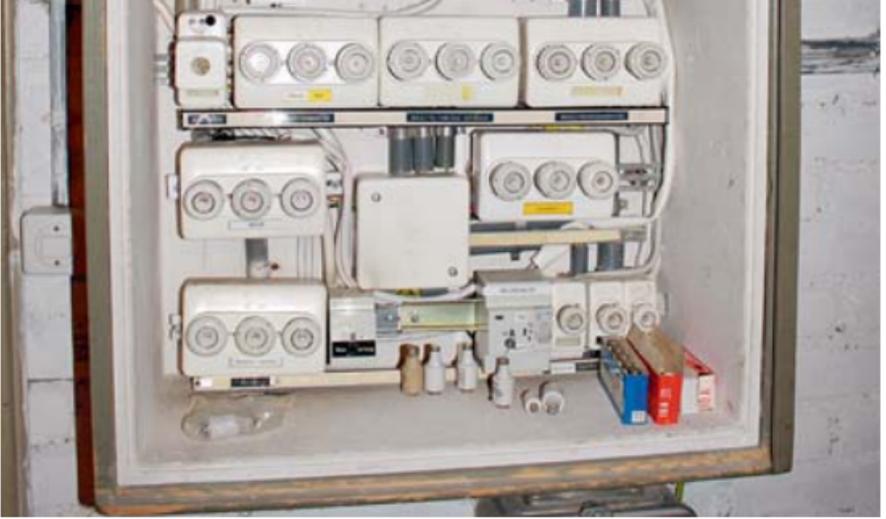
Elektrotableau

Im Innern mit schwachgebundenen Platten isoliert

→ Ohne Beschädigung keine unmittelbare Gefährdung.

→ Bei mechanischer Bearbeitung oder bei der Demontage können grössere Mengen Asbestfasern freigesetzt werden.

Elektriker-Arbeiten gemäss VSEI-Merkblatt «Asbest erkennen, beurteilen und richtig handeln» ausführen (www.vsei.ch).

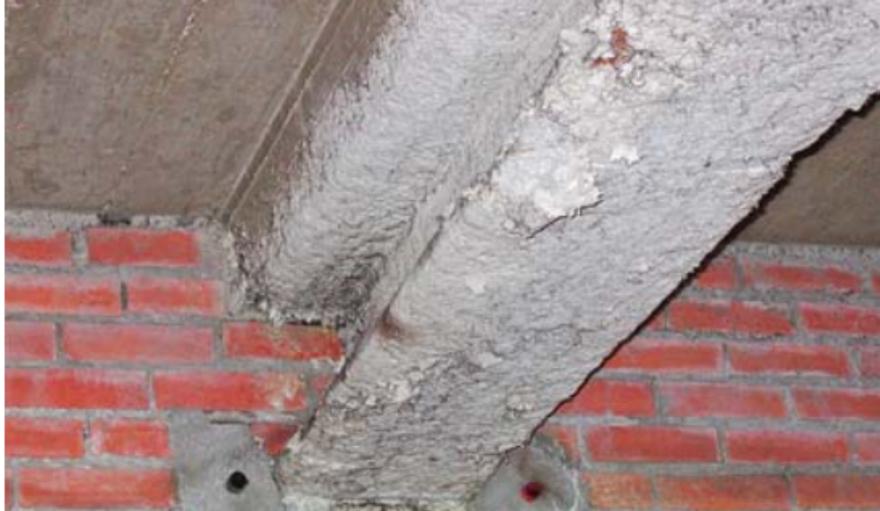
Beschichtungen aus Spritzasbest

Brandschutzverkleidungen von Stahlträgern, Deckenisolationen usw.

→ Auch ohne Beschädigung besteht eine geringe Gefährdung durch Freisetzung von Asbestfasern.

→ Auch bei kleinen und kurzfristigen Arbeiten können grössere Mengen gesundheitsgefährdender Asbestfasern freigesetzt werden.

Vorgesetzte benachrichtigen. Das weitere Vorgehen abklären. Entfernung nur durch Spezialfirmen für Asbestsanierungen. Weitere Angaben ab Seite 27.

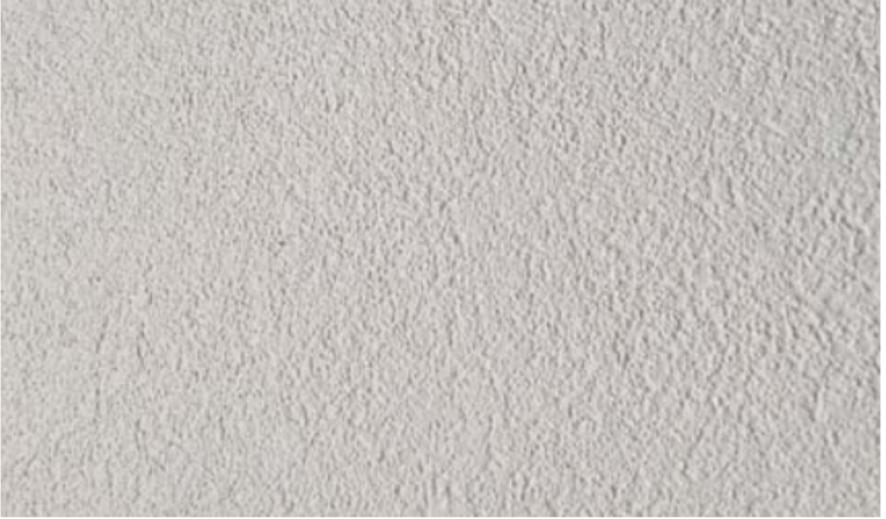
Asbesthaltiger Putz

Fest- oder schwachgebundener Asbest

→ Ohne Beschädigung keine unmittelbare Gefährdung.

→ Beim Entfernen und insbesondere beim Schleifen von asbesthaltigem Putz können grosse Mengen Asbestfasern freigesetzt werden.

Arbeiten ausführen gemäss Suva-Merkblatt 84052 für Maler & Gipser.

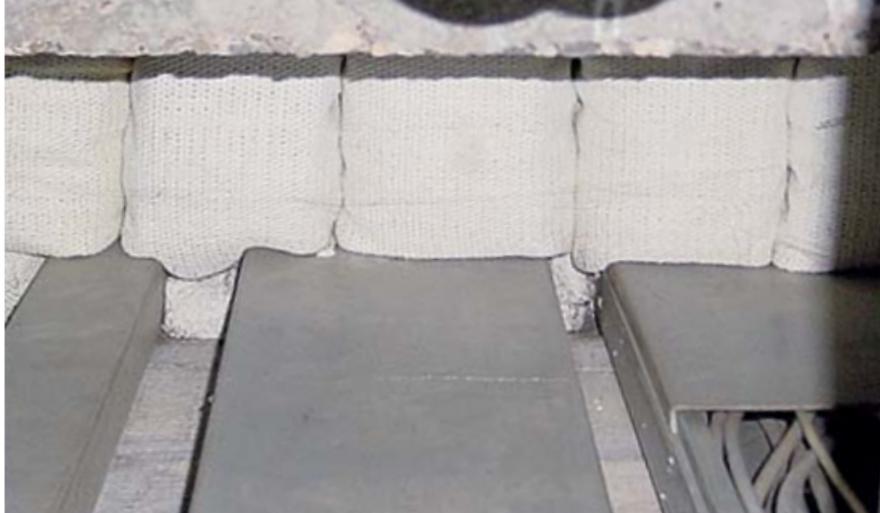
Asbestkissen zur Brandabschottung

Asbestkissen z. B. in Wanddurchführungen von Kabelkanälen (Stoffgewebe und Füllung meist aus reinem Asbest)

→ Durch Luftzirkulation in der Umgebung der Abschottung können bereits ohne Fremdeinwirkung gesundheitsgefährdende Asbestfasern freigesetzt werden.

→ Auch bei kleinen und kurzfristigen Arbeiten können grössere Mengen gesundheitsgefährdender Asbestfasern freigesetzt werden.

Arbeiten gemäss Suva-Merkblatt 84053 für Gebäudetechnik ausführen.

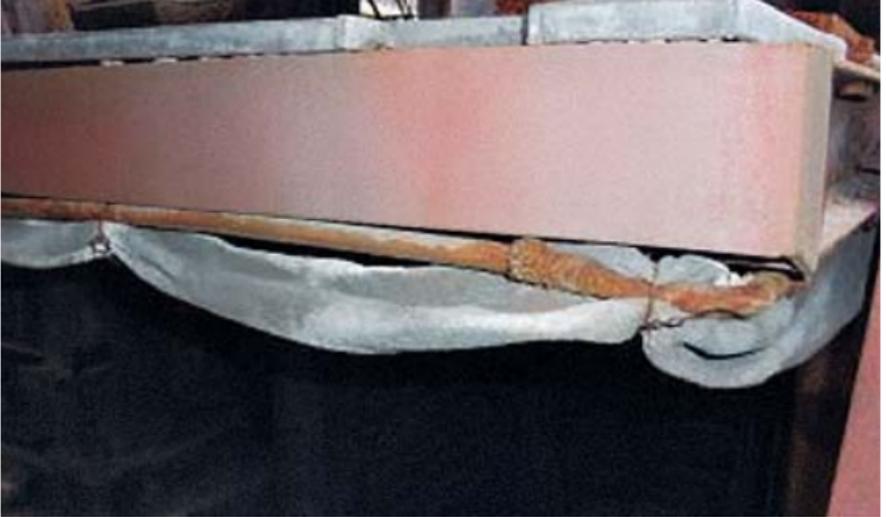
Asbesttücher als Brand- oder Feuerschutz

Sie bestehen aus fast reinem Asbest

→ Aus beschädigten Asbesttüchern können gesundheitsgefährdende Asbestfasern freigesetzt werden.

→ Beim Entfernen oder Beschädigen können grössere Mengen gesundheitsgefährdender Asbestfasern freigesetzt werden.

Vorgesetzte benachrichtigen. Das weitere Vorgehen abklären. Entfernung nur durch Spezialfirmen für Asbestsanierungen. Weitere Angaben ab Seite 27.

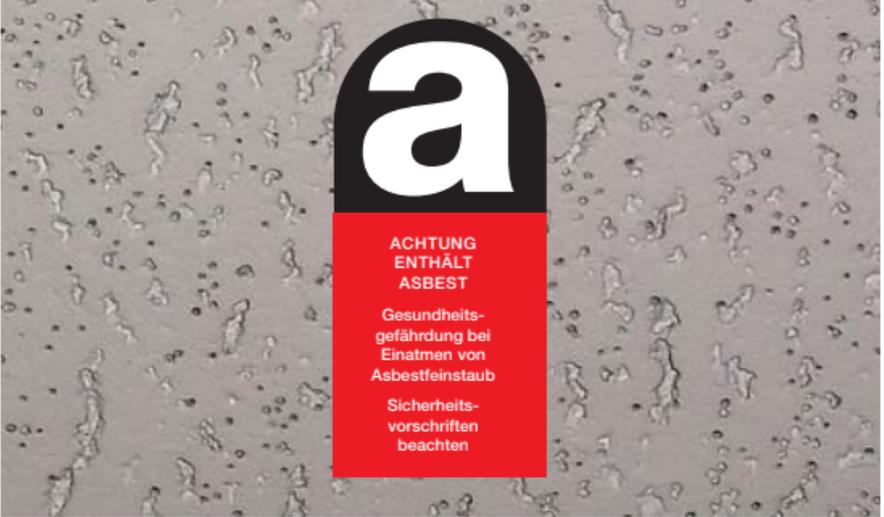
Mit Warnzeichen «Asbest» gekennzeichnetes Material

→ Ohne Beschädigungen stellen diese Materialien in der Regel keine unmittelbare Gefährdung dar.

→ Beim Bearbeiten oder Beschädigen können je nach Art des Materials mehr oder weniger gesundheitsgefährdende Asbestfasern freigesetzt werden. Siehe vorangegangene Beispiele.

Je nach Art des Materials anhand der vorangegangenen Beispiele entsprechende Schutzmassnahmen treffen oder entsprechende Spezialfirmen beiziehen.
